BOYA PROBLEMLERİ – DIŞ CEPHE

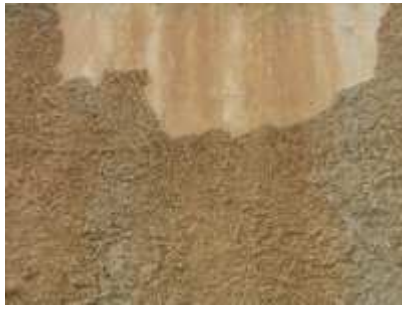
BRÜT BETON YÜZEYLERDE YAPIŞMA PROBLEMİ

SebeP:Yüzeyde doğru astarın kullanılmaması nedeniyle boya sistemleri belirli bir süre sonra kabarmaktadır.

Çözüm: Kabaran alanlar kazınarak temizlenmelidir. Ardından küçük molekül yapısı sayesinde brüt beton gibi pürüzsüz yüzeylerde yüksek nüfuz kabiliyetine sahip solvent esaslı astar [Jotashield Penetrating Primer](#) uygulanmalıdır. Astar üzerine ise farklı özellik ve tekstür seçeneklerine sahip [Jotun Dış Cephe](#) sistemlerinden tercih edilen son kat uygulanarak boya sistemi tamamlanmış olacaktır.

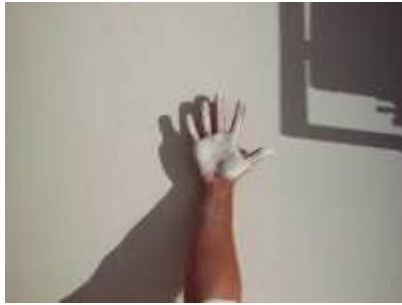
TEBEŞİRLENME

SebeP: Bağlayıcının kimyasal yapısının bozulması ile son kat boyadaki pigmentlerin serbest kalarak boya tabakası üzerinde toz halinde dağılmasıdır.Yüksek dolgulu ya da düşük kaliteli boya kullanımı tebeşirlenmenin oluşma nedenleri arasındadır.

Çözüm: Tebeşirlenme, tel fırça kullanılarak yüzeyden temizlenir ve su ile yıkanarak durulanır. Yüzeyde tebeşir kalıntısının kalmadığı kontrol edildikten sonra dış cephe astarı [Jotashield Penetrating Primer](#) üzerine farklı özellik ve tekstür seçeneklerine sahip Jotun dış cephe son kat boyası uygulanır.

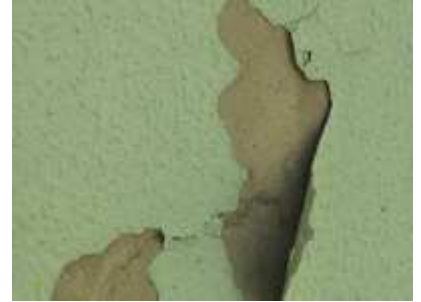
KİREÇLİ ZEMİNLERİN KABARMASI

SebeP: Kireçli zeminler üzerine herhangi bir yüzey hazırlığının yapılmaması ya da uygun astar kullanılmaması nedeni ile oluşmaktadır.

Çözüm: Kireçli zeminler üzerine temizlik yapılmadan boyanın uygulanması isteniyorsa Jotun dış cephe astarı [Jotashield Penetrating Primer](#) kullanılmalıdır. Jotashield Penetrating Primer, kireç tabakasını sertleştirerek boyanın yapışabileceği sağlam bir boya zemininin oluşmasını sağlayacaktır. Jotashield Penetrating Primer üzerine ise istenilen özellik ve tekstür seçeneklerine sahip Jotun dış cephe son

kat boyası uygulanarak boya sistemi tamamlanmalıdır.

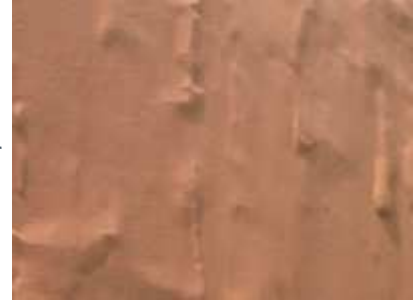
KABARMA VE SOYULMALAR

Sebeb: Boya filminin altında rutubet oluşması, su buharı geçirgenliği olmayan boya kullanımı, yetersiz yüzey hazırlığı, uygun astarın kullanılmaması nedenleri ile oluşmaktadır.

Çözüm: Gevşek, kabarık ve yapışmamış boya kazınarak yüzeyden temizlenmelidir. Düzgün bir zeminin oluşturulabilmesi için ilgili alanlar dikkatlice zımparalanmalı ve macun uygulaması ile hazırlık aşaması tamamlanmalıdır. Ardından dış cephe astarı [Jotashield Penetrating Primer](#) ya da [Jotashield Alkali Resistant Primer](#) üzerine esneklik özelliğine sahip [Jotashield Super Durable](#), [Jotashield Topcoat Silk](#) ya da [Jotashield Tex Ultra](#) son kat olarak kullanılmalıdır.

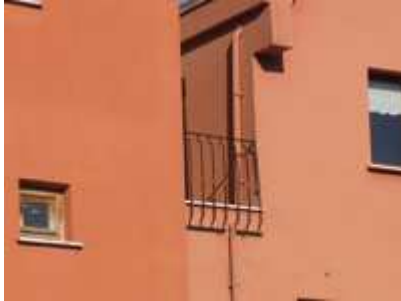
RENK SOLMASI

Sebeb: UV dayanımı düşük boyaların uygulanması nedeni ile oluşmaktadır.

Çözüm: Dış cephede UV dayanımına sahip renklerin tercih edilmesi renk dayanım performansını artırmaktadır. Jotun Boya dış cephe serisi UV dayanımı yüksek, 225 performans rengine sahip olup renk solmama konusundaki 5 yıllık garanti sağlamaktadır.

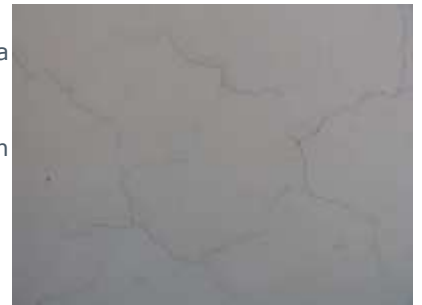
YÜZEY ÇATLAKLARI

Sebeb: Yapının zaman içerisinde oturması veya rötre (sıvanın kürlenmesi esnasında oluşan yüzey çatlakları) nedeni ile oluşmaktadır.

Çözüm: [Jotashield Super Durable](#) ve [Jotashield Tex Ultra](#) dış cephe ürünleri yapının zamanla oturması veya rötre nedeni ile meydana gelecek olan yüzey çatlaklarını köprüleme özelliğine sahiptir. Böylece hem estetik görünümün sürekliliği hem de yapının uzun dönemde korunmasını garanti altına alınmaktadır.
